Le Ruisseau du Loup

APCVEB

Protection
du cadre
de vie et de
l'environnement
balmanais

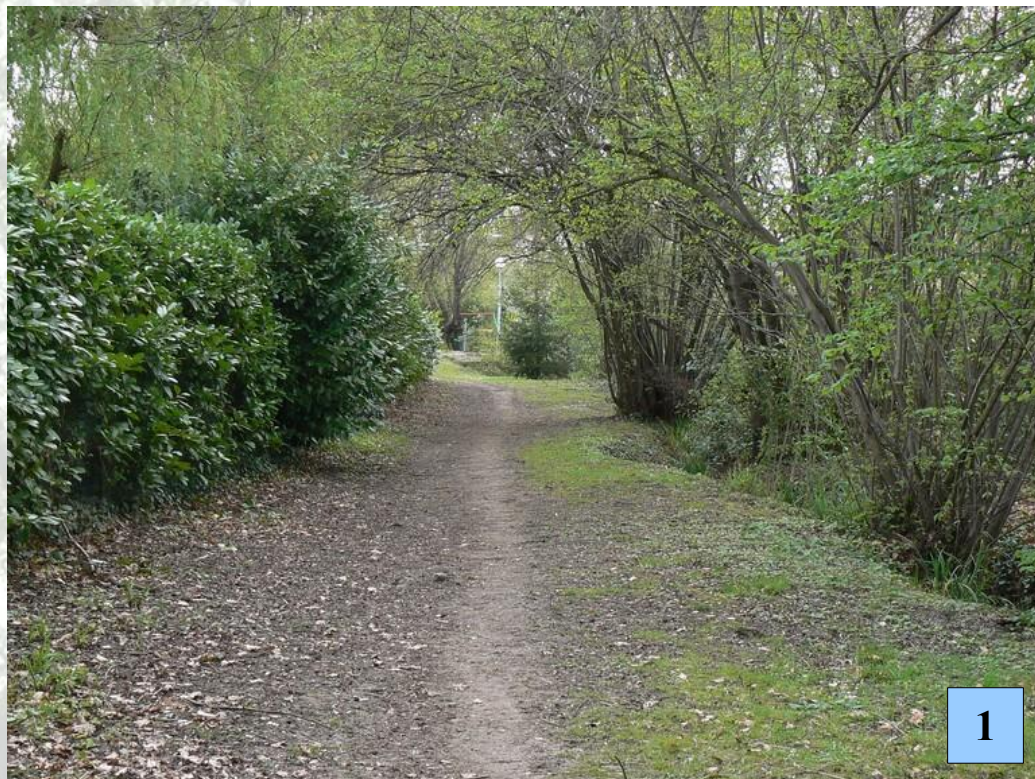
1

- En amont de ce passage bucolique, les berges du ruisseau sont en piètre état.

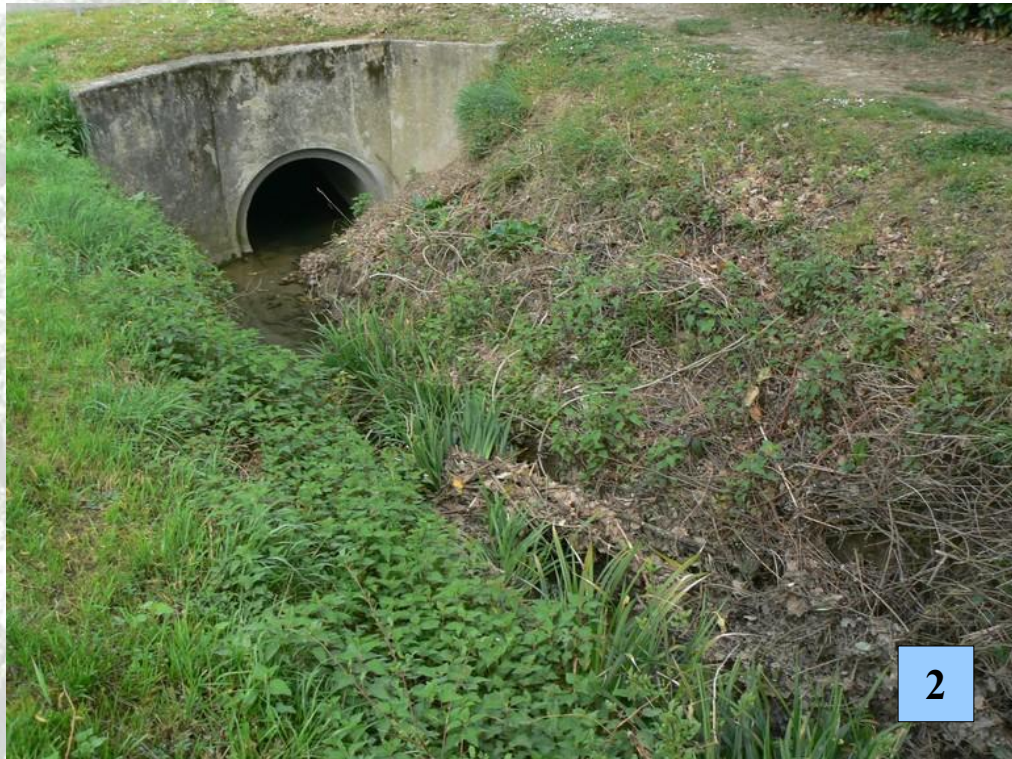
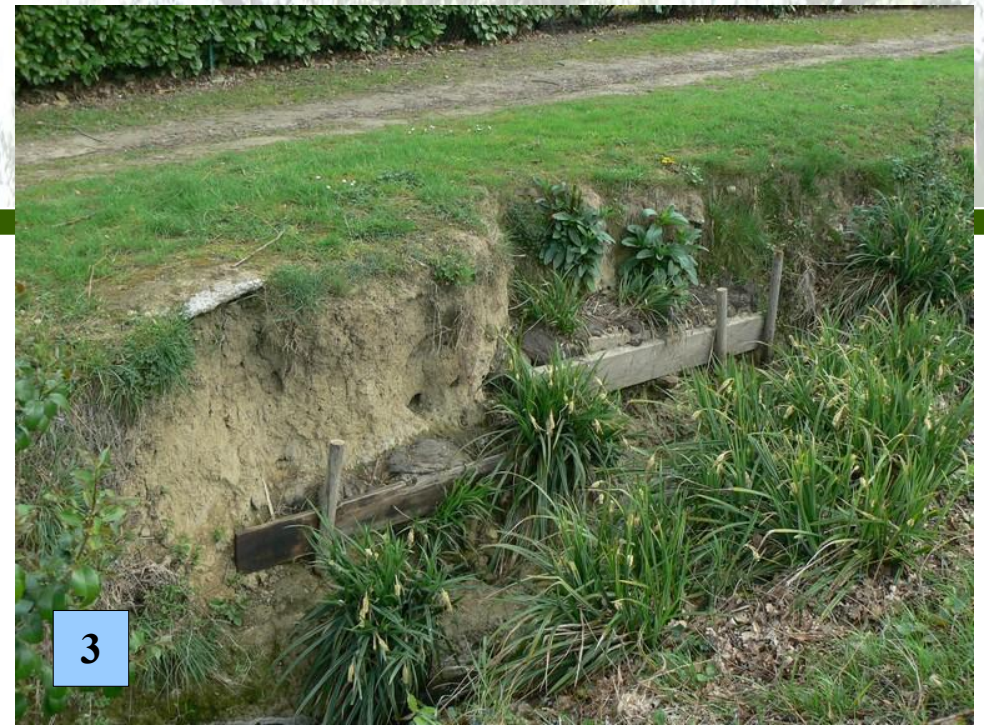
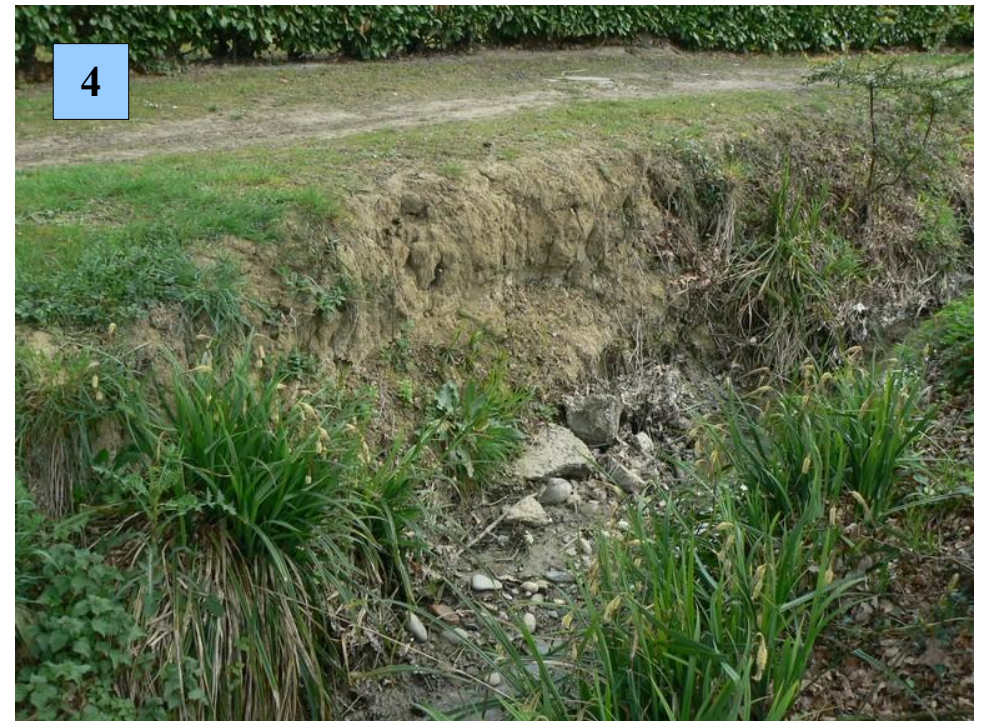
- **Faute de végétation propre à retenir les berges, celles-ci s'effondrent progressivement dans le lit du ruisseau**

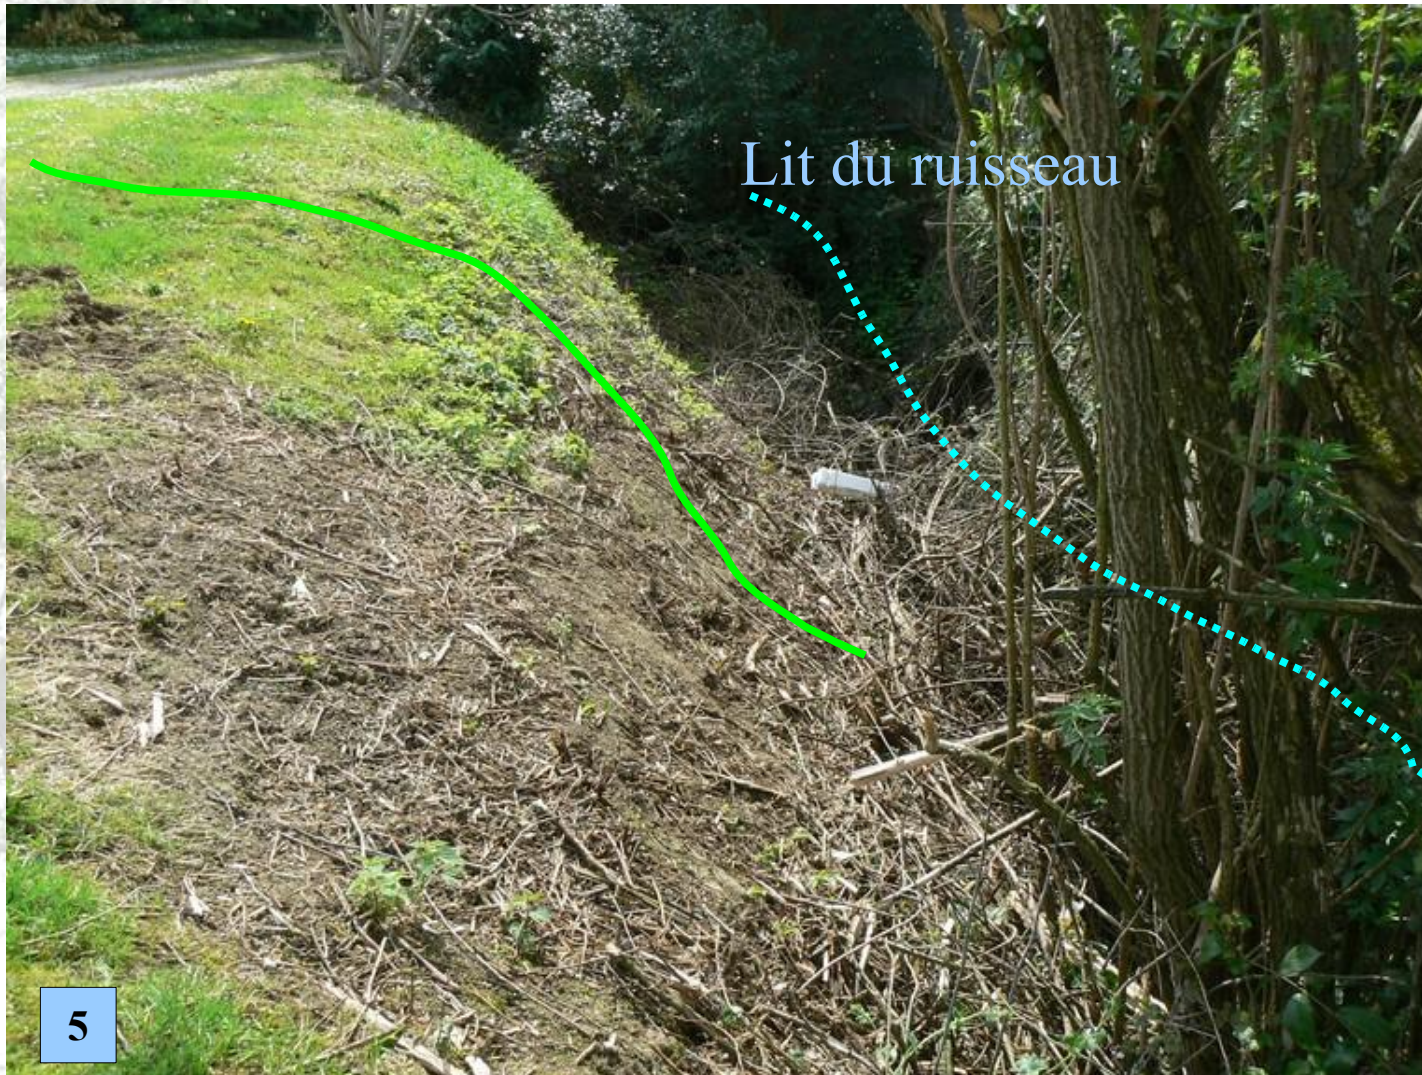
- **L'érosion de la berge peut s'accompagner d'un encombrement du lit du ruisseau, tant par des éléments naturels que des déchets.**
- **En période de pluie, ces débris constituent des barrages et perturbent l'écoulement du ruisseau.**

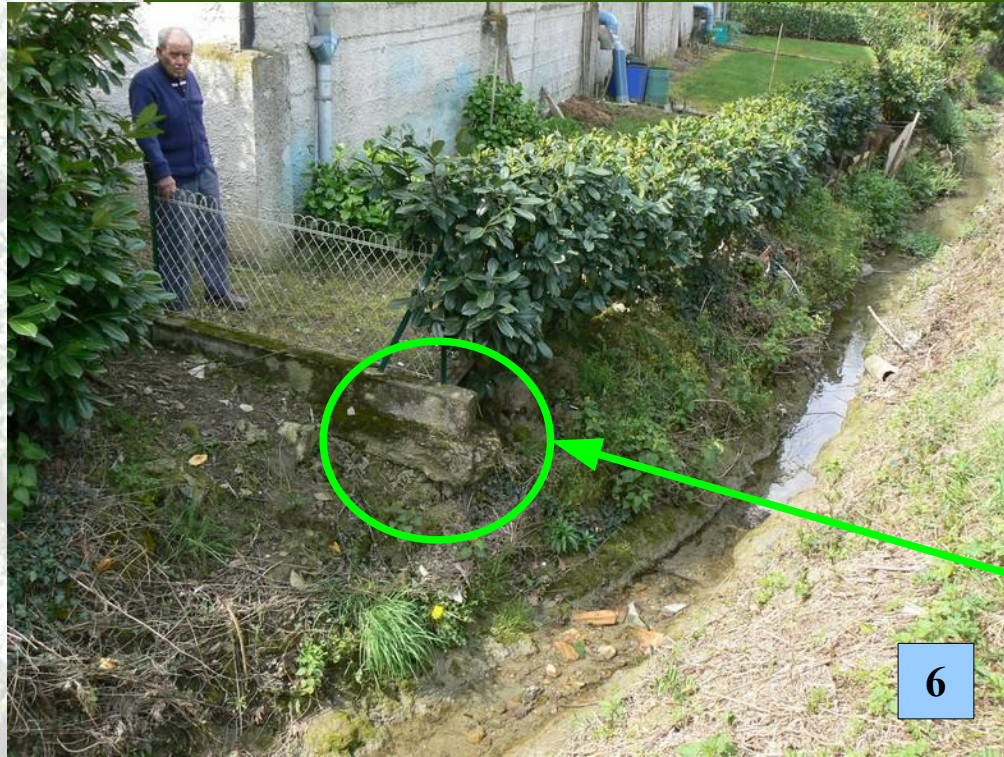
- **L'érosion progressive des berges déplace le lit du ruisseau, empiétant sur les propriétés.**
- **Les haies plantées récemment ne suffisent pas à endiguer le phénomène.**

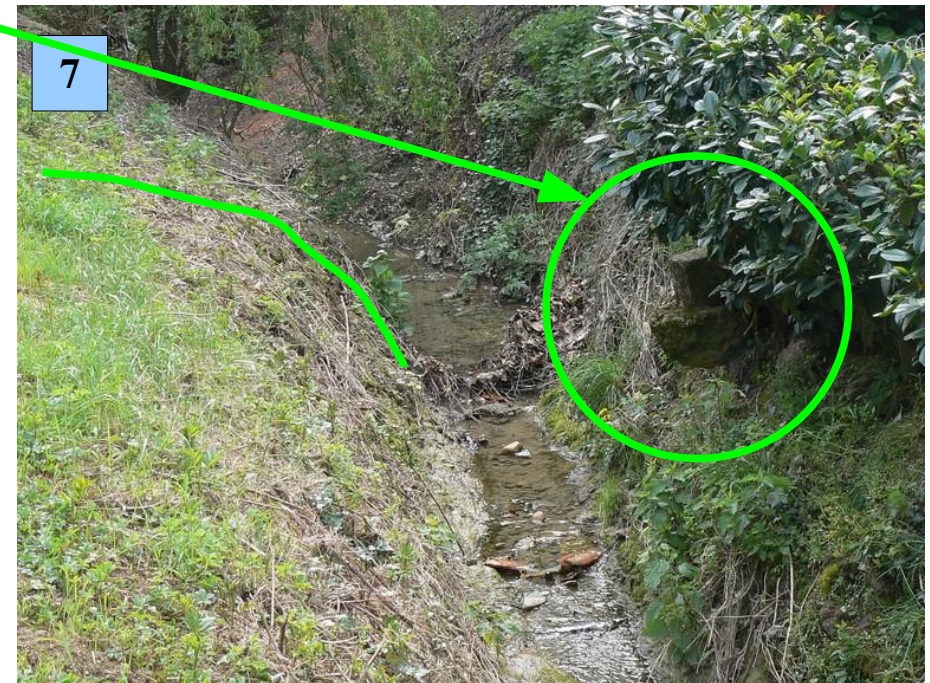
- Le ruissellement accru par l'imperméabilisation des terrains augmente le débit du ruisseau en période de fortes pluies.
- Conjugué à l'effondrement de certaines berges, ce mécanisme amplifie l'érosion de la berge opposée.

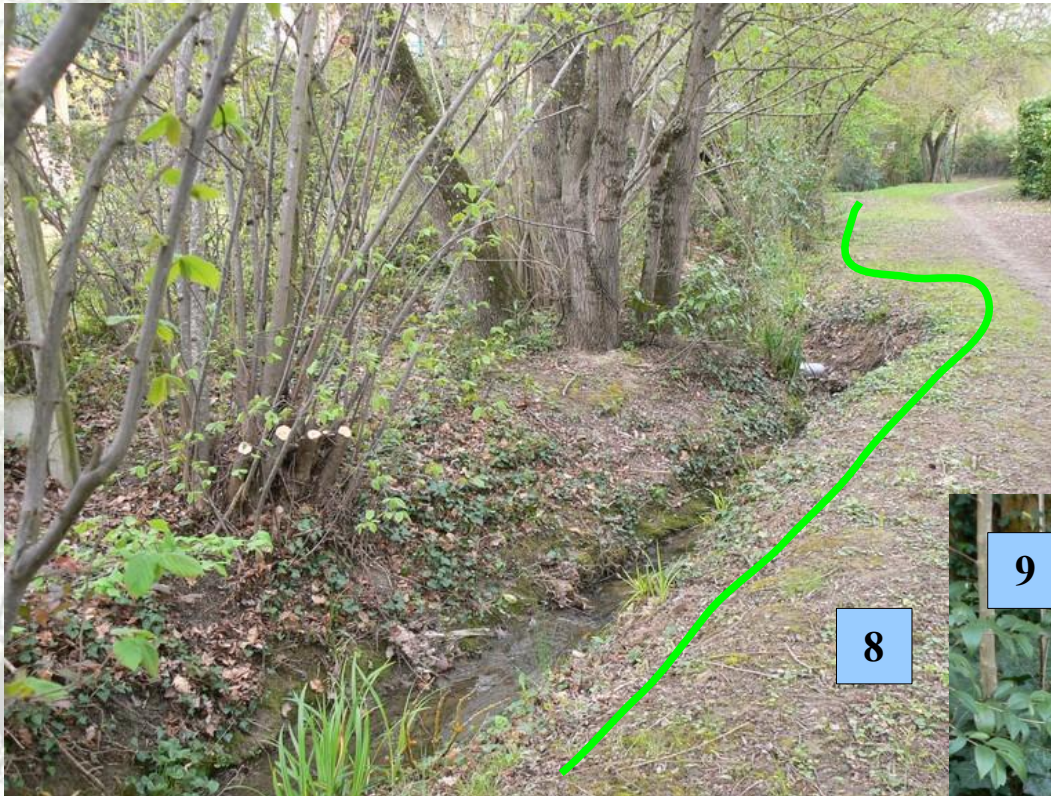
- En dépit d'une apparence agréable, les berges de la partie aval du ruisseau pourraient elles aussi s'effondrer faute d'une végétation propre à les retenir.
